Pro gradu -tutkielma
Geofysiikan suuntautumisvaihtoehto

KYMIJOEN JÄÄOLOSUHTEET JA VEDEN LAATU

Tom Kokkonen

HELSINGIN YLIOPISTO
FYSIIKAN LAITOS

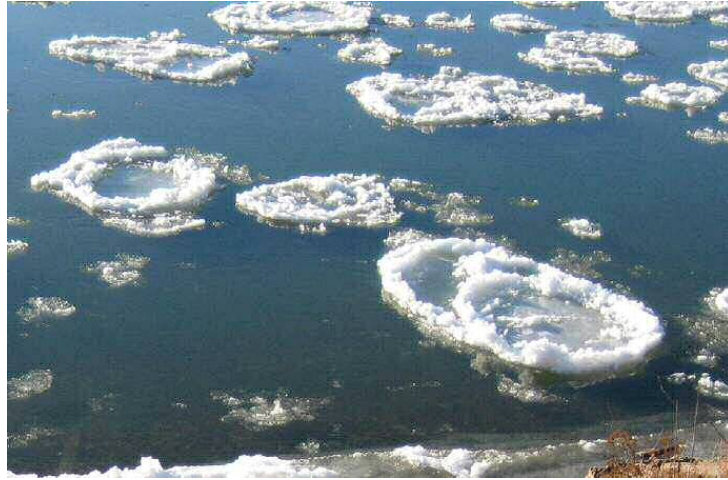
Kuva 2-3. Lautasjäättä North Saskatchewan joella, Alberta, Kanada (Hicks 2009)

Kun veden pinnalla on riittävästi lautasjäättä, ”jäälautaset” tarttuvat toisiinsa muodostaen isompia lauttoja. Lautasjää voi tarttua myös reunajäähän, joka lisää reunajään kasvua merkittävästi. Reunajään kasvullakin on kuitenkin rajansa, sillä jos joessa virtaa riittävästi suppojäälauttoja, ne repivät mukaansa myös paikallaan olevaa jäättä (Hicks 2009).

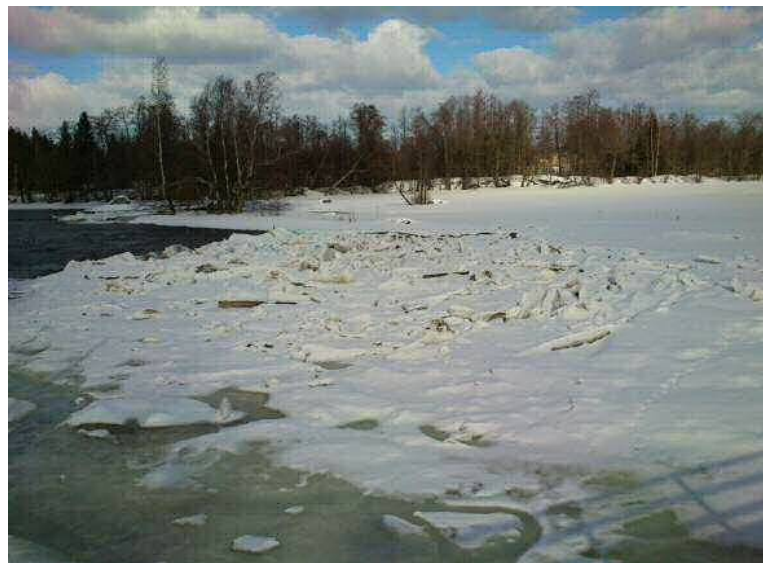
Kuva 2-7. Röykkiöitynyttä jäätä Kymijoen Kokonkoskella (mittauspiste Kymi5) (Kuva: Tom Kokkonen, Helsingin yliopisto, 24.2.2012)

Kun jäätä puristavat voimat ylittävät jääkantta koossa pitävän jääkannen sisäisen vastuksen, niin jääkansi murtuu ja röykkiöityy (Kuva 2-7). Tämä lisää jääkannen paksuutta ja karkeutta huomattavasti ja aiheuttaa vedenpinnan nousua yläjuoksun puolella. Lisäksi jäälauttojen välissä oleva vesi jäätyy ja vahvistaa jääkantta. Jos jää röykkiöityy riittävän suurelta alalta ja jäätyy kiinteäksi jääkanneksi, se saattaa aiheuttaa tulvan yläjuoksun puolelle, tällöin sitä kutsutaan jäätymisvaiheen jääpadoksi (Hicks 2009).

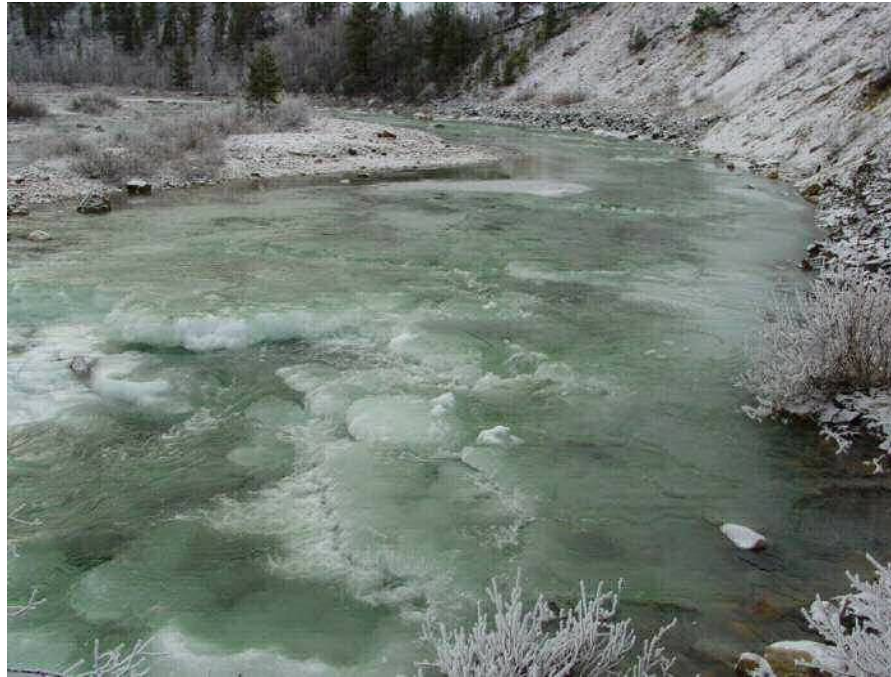
Kuva 2-9. Pohjajäätä Akujoella Tenojoen vesistöalueella (Niemelä 2009)

Kuten aikaisemmin mainittiin, tarttuu suppojää usein kiinni joen pohjasedimentteihin. Jos suppojää tarttuu kiinni riittävän isoon kiveen tai soraan, pitää pohjasedimentin paino jään kiinni pohjassa ja suppojää ei pääse nousemaan pintaan. Tällä tavalla muodostunutta jäätä kutsutaan pohjajääksi (Kuva 2-9). Pohjajäätä voi muodostua hyvinkin nopeasti, jos ilman lämpötila on riittävän kylmä ja joessa ei ole eristävää

jääkantta. Merkittävä määrä pohjajäätä voi padota jokea ja nostaa vedenpinnan korkeutta hyvinkin nopeasti ja aiheuttaa tulvia yläjuoksun puolella.

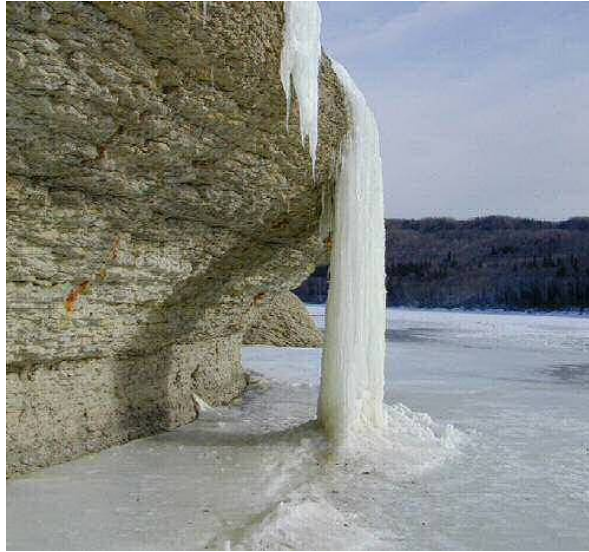
Kuva 2-12. Paannejäättä muodostunut Athabasca joella kalliorinteestä valuvasta pohjavedestä, Alberta , Kanada (Hicks, 2009)

Paannejää muodostuu kerroksittain jo olemassa olevan jääkannen päälle. Hyvin matala joki, jossa on heikko virtaus, voi jäätyä pohjaan asti. Jos jokeen virtaa vielä jostain lisää vettä, se nousee jään halkeamista jään päälle ja muodostaa paannejääkerroksia. Paannejäättä voi jokeen syntyä myös päähaaraan virtaavista sivujoista, lähteistä tai kalliorinteistä valuvasta pohjavedestä (Kuva 2-12). Paannejäättä voi kertyä jääkannen päälle niin paljon, että se painaa jääkantta alaspäin ja aiheuttaa halkeamia, joista valuu vettä jään päälle.

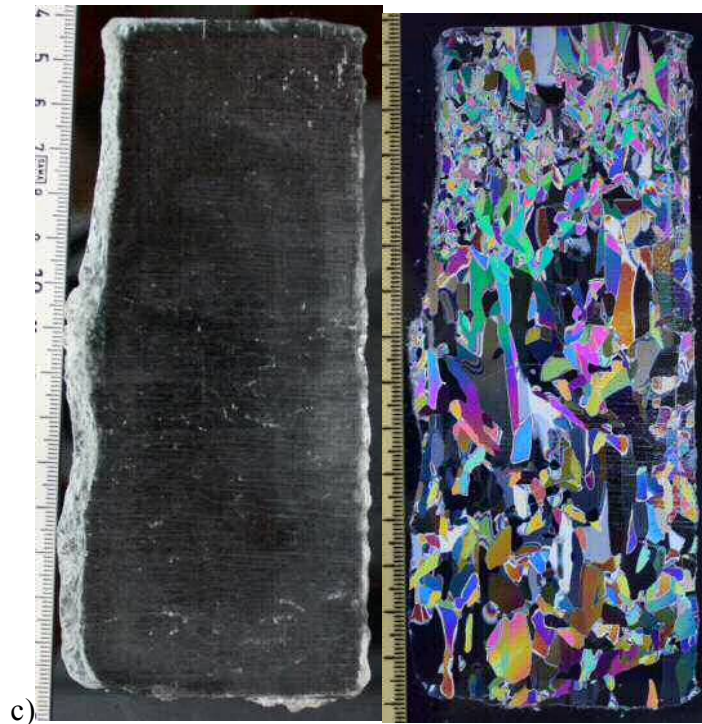
16-32 cm

Kuva 5-5. Mittauspisteen Kymi3 jäänäytteet a) koko pala b) ja c) paksuhie normaalivalossa (vasemmalla) ja ohutlie polarisoidussa valossa (oikealla) (Tom Kokkonen, Helsingin yliopisto)

Mittauspisteellä Kymi3 oli vain reunajäätä ja vakaampi jääkansi joen mutkassa. Jään kokonaispaksuus oli 32 cm. Jään päällä oli lunta noin 30 cm. Jäänäyte otettiin joen mutkasta joen pohjoisreunalta. Koko palan kuvasta (Kuva 5-5 a) näemme, että koko jäänäyte on hyvin kirkasta jäätä. Ilmakuplia on vain ylimmässä 10 cm kerroksessa. Ilmakuplat ovat pyöreitä, ja niiden halkaisija on noin 5 mm.

Paksuhienäytteistä (Kuva 5-5 b ja c) näemme, että jää on hyvin kirkasta ja siinä on vain muutamia ilmakuplia, joiden halkaisija on alle 1-2 mm. Jäässä on vain muutamia sedimenttihiukkasia. Tämä viittaisi siihen, että jää on syntynyt hitaasti kohtuullisen vakaisissa olosuhteissa.

Ohuthienäytteistä (Kuva 5-5 b ja c) näemme, että koko jäänäyte koostuu pitkulaisista kiteistä, jotka näytteen yläosissa (0-20 cm) ovat 1-5 mm leveitä ja 5-20 mm pitkiä. Kiteiden geometrinen suuntautuneisuus on hyvin satunnaista, joka johtuu luultavasti joessa olevasta turbulenttisesta virtauksesta. Näytteen alaosissa (20-32 cm) kiteet ovat hieman suurempia ja geometrinen suuntautuneisuus on enemmän vertikaalista. Kiteiden leveys on 3-10 mm ja pituus 5-30 mm.

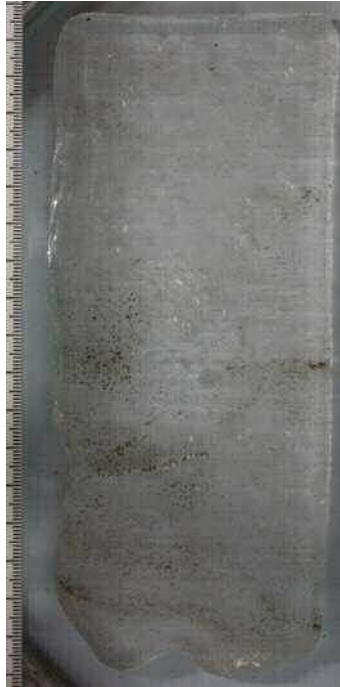
Kuva 5-10. Mittauspisteen Kymi5 paksuhienäyte normaalivalossa valkoista taustaa vasten (Tom Kokkonen, Helsingin yliopisto)

muodostunut kerros, jossa ilmakuplia on enemmän. Seuraavassa palassa (20-37 cm) (Kuva 5-9 c) ylimmässä 4 cm kerroksessa on pieniä ilmakuplia (< 1 mm) ja muutamia suurempia pyöreitä ilmakuplia, joiden halkaisija on 1-5 mm. Loppuosassa (24-37 cm) on paljon pieniä (< 1 mm) ilmakuplia. Ilmakuplat ovat kerääntyneet kasoiksi, joiden välissä on kirkkaampia osioita, joissa ei ole niin paljon ilmakuplia. Tämä viittaisi siihen, että kyseinen jää on muodostunut suppojääkasaumista, jotka ovat tarttuneet jääkannen alle ja jäätyneet kiinteäksi jääksi. Kerroksessa 30-37 cm näkyy myös pieniä epäpuhtauksia, jotka ovat todennäköisesti pohjasta suppojäähän tarttunutta pohjasedimenttiä. Loppuosassa (37-55 cm) (Kuva 5-9 d) on paljon pieniä (< 1 mm) ilmakuplia kohtuullisen tasaisesti jakautuneena. Syvyydellä 43-47 cm on kasauma pyöreitä ja munanmuotoisia ilmakuplia, joiden halkaisija on noin 1-5 mm. Syvyydellä 43-55 cm näkyy paljon pieniä epäpuhtauksia, jotka ovat todennäköisesti pohjasta suppojäähän tarttunutta pohjasedimenttiä. Kuvasta 5-10 epäpuhtaudet erottuvat hyvin, sillä paksuhienäyte syvyydeltä 37-55 cm on siinä asetettu valkoista taustaa vasten.

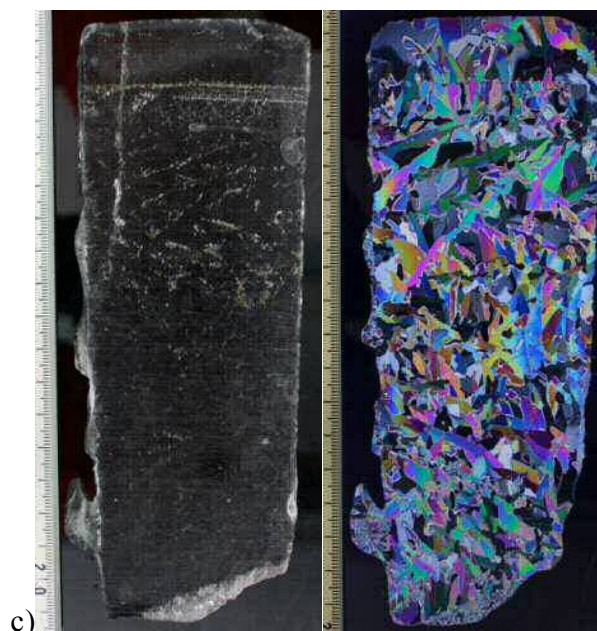
16-35 cm

Kuva 5-12. Mittauspisteen Kymi6 jäänäytteet a) koko pala b) ja c) paksuhie normaalivalossa (vasemmalla) ja ohuthie polarisoidussa valossa (oikealla) (Tom Kokkonen, Helsingin yliopisto)

Koko palan kuvasta (Kuva 5-12 a) näemme, että ylimmät 15 cm on läpikuultamatonta jäätä, jossa on paljon ilmakuplia. Loput 20 cm on kohtuullisen kirkasta teräsjäätä. Syvyydellä 20-27 cm jäässä näkyy epäpuhtauksia.

Paksuhienäytteen kuvasta (Kuva 5-12 b) näemme, että ylimmässä 3 cm kerroksessa on paljon pieniä (< 1 mm) ilmakuplia ja muutamia pyöreitä ilmakuplia, joiden halkaisija on 1-3 mm. Kerroksessa 3-10 cm on paljon vertikaalisesti suuntautuneita ilmakuplia, jotka ovat 1 mm leveitä ja 3-20 mm pitkiä. Tämä viittaisi siihen, että nämä kerrokset ovat jäätyneet hyvin nopeasti ja jää ei ole ehtinyt työntää ilmakuplia alaspäin jäätyessään. Syvyyksillä 7 ja 12 cm on rivissä pyöreitä ilmakuplia, joiden halkaisija on noin 2 mm. Syvyyksillä 7 ja 10 cm on myös paljon pieniä (< 1 mm) ilmakuplia. Seuraava pala (16-35 cm) (Kuva 5-12 c) on hyvin kirkasta jäätä, jossa ei ole paljoa ilmakuplia. Syvyydellä 18-19 cm on kerros pieniä (< 1 mm) ilmakuplia. Syvyydellä 19-24 cm on tasaisesti jakautuneena muutamia pieniä (< 1mm) ilmakuplia. Syvyydellä 18-24 cm näkyy myös epäpuhtauksia.

Ohuthienäytteestä (Kuva 5-12 b) näemme, että ylimmässä 0,5 cm kerroksessa on pyöreitä kiteitä, joiden halkaisija on noin 3 mm. Seuraavassa 0,5 cm kerroksessa on suuri kide, joka on lähes koko kerroksen kokoinen ja jonka välissä on pienempiä pyöreitä kiteitä, joiden halkaisija on noin 3 mm. Nämä kerrokset ovat todennäköisesti syntyneet veden tulviessa jään päälle tai sulaneesta lumesta, joka on jäätynyt. Seuraavassa kerroksessa (1-2,5 cm) on pieniä pyöreitä kiteitä joiden halkaisija on 1-3 mm. Loput tästä näytepalasta (2,5-16 cm) on teräsjäätä, jonka välissä on muutama ohut suppojääkerros syvyyksillä 7 cm ja 10 cm. Syvyyksillä 12, 13 ja 14 cm näkyy siirtymäkerros, jossa teräsjään kiteet katkeavat. Teräsjään kiteet ovat pilarimaisia, niiden geometrinen suuntautuneisuus on vertikaalista ja ne ovat koko kerroksen pituisia. Niiden leveys on 3-10 mm. Seuraava näytepala (16-35 cm) (Kuva 5-12 c) on kokonaan teräsjäätä, jossa kiteet ovat pitkulaisia ja geometrinen suuntautuneisuus on epäsäännöllistä. Kiteiden pituus on 2-30 mm ja leveys 1-5 mm.
